INFORME TÉCNICO

2.2.1.- Filtraciones en muros perimetrales.

2.2.2.- Yeso desprendido en techos

2.2.3.- Filtraciones Cubierta Garaje

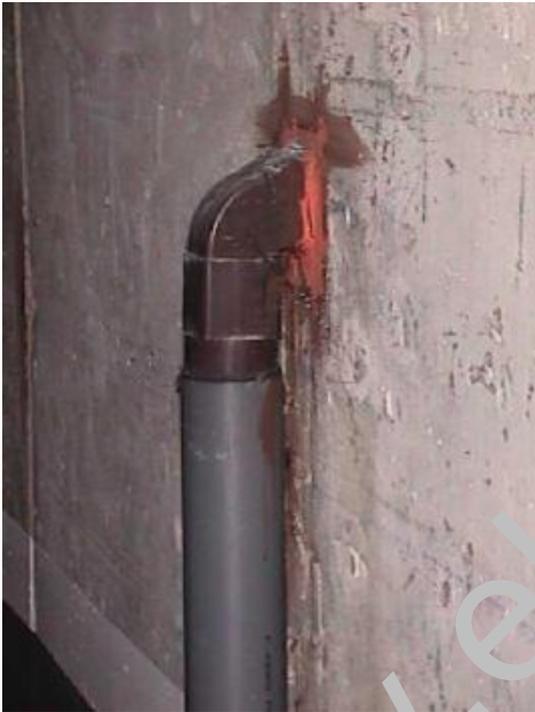
Las bajantes son de sección rectangular y penetran en el terreno al nivel de la planta calle , bajando hasta la cota del garaje por el exterior del muro de contención. A una altura aproximada de 1.5 Mts. sobre el nivel del suelo de garaje las bajantes de pluviales de la cubierta penetran en el interior a través de un hueco de paso de sección circular. El conexionado de la bajante de sección cuadrada a la red de desagüe se produce por el interior del garaje , donde se puede ver el manguito de cambio de

sección de cuadrada a redonda. Dado que el hueco de paso es de sección circular , el espacio interior ha sido relleno con una masilla de poliuretano.

Las filtraciones se producen a través el hueco de paso de la conducción. El muro perimetral del garaje presenta un total de 16 bajantes entrantes. Suponiendo que el muro de hormigón se encuentre impermeabilizado por su trasdós ,el agua ejerce una presión sobre la superficie impermeabilizada y es conducida por escorrentía natural hacia la red de drenaje perimetral de que debe disponer el edificio. Esta presión se manifiesta a través de los huecos de paso de las bajantes , al encontrar una vía de paso , lo que origina el afloramiento de agua por la cara interior del muro.

La solución correcta de estos puntos singulares consiste en efectuar una correcta impermeabilización por el exterior del muro , mediante la colocación de bandas y láminas de refuerzo que garanticen la estanqueidad del conjunto , así como la colocación de pasatubos en la fase de hormigonado. Así mismo el cambio de sección de tubo rectangular a circular debería haberse producido antes del encuentro de la bajante con la cota de la calle , para facilitar el mantenimiento y los encuentros.

Dado el estado actual de las conducciones se puede levantar la acera para dejar al descubierto las conducciones que presenten filtraciones para efectuar su correcto sellado e impermeabilización de los encuentros . No es recomendable el relleno por completo del hueco con masillas elásticas (caucho , poliuretano, silicona) , debido al

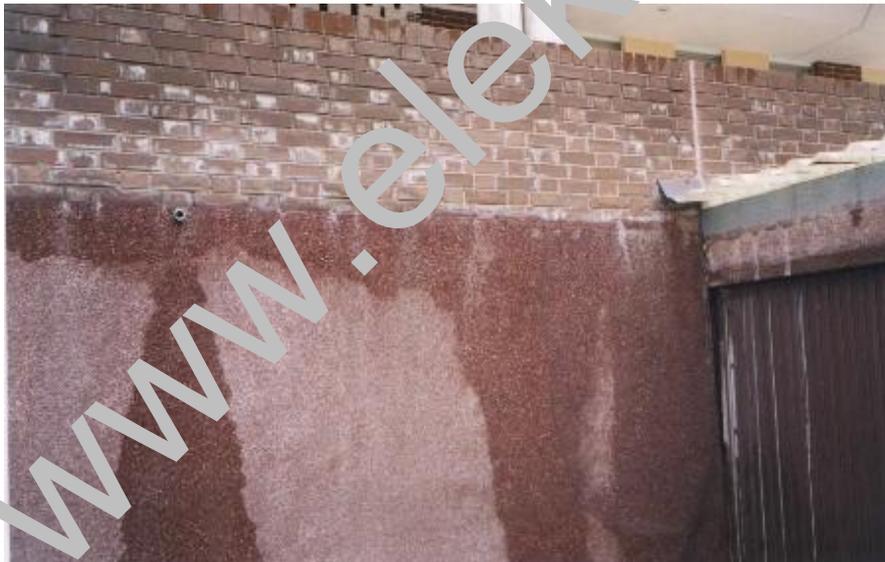
La cubierta del garaje presenta fuertes filtraciones provenientes del exterior. A este respecto caben destacar dos áreas de filtraciones bien diferenciadas : el perímetro de la rampa de acceso y el perímetro de los locales comerciales próximo a la rampa de acceso.

Se observa la ejecución de un peto de fábrica de ladrillo visto de un pie de espesor cuya función es la de barandilla separadora. Este peto descansa sobre el encuentro del muro y el forjado de planta calle , a través del cual se producen las filtraciones.

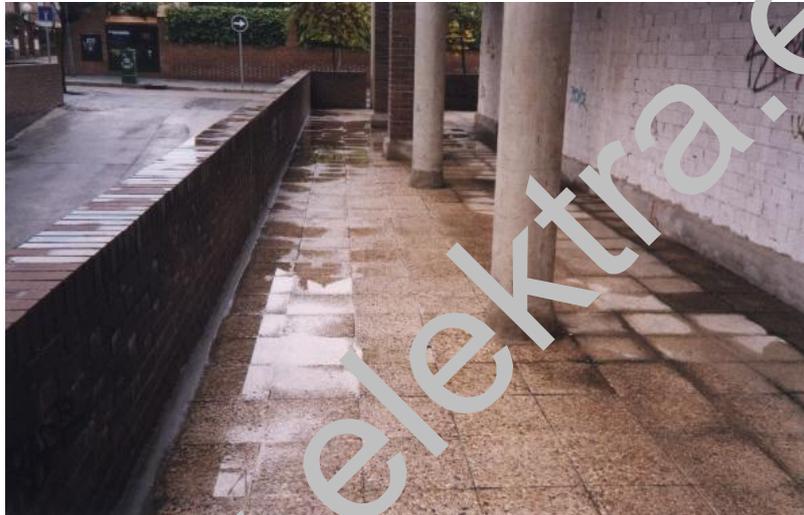
El agua recogida en el pasillo comprendido entre el peto descrito anteriormente y la línea de fachada de los locales es conducida hacia las gárgolas ubicadas en la línea del peto , para verter las aguas por escorrentía natural hacia la rampa de acceso al garaje , la cual las recoge en el sumidero de pie de rampa y las canaliza hacia la red de saneamiento. Las aguas escurren por la pared , que presenta un enfoscado terminado

en piedra , hasta llegar al encuentro del muro con la rampa , lo que traslada el problema a este encuentro hasta su desembocadura en el sumidero de pie de rampa.

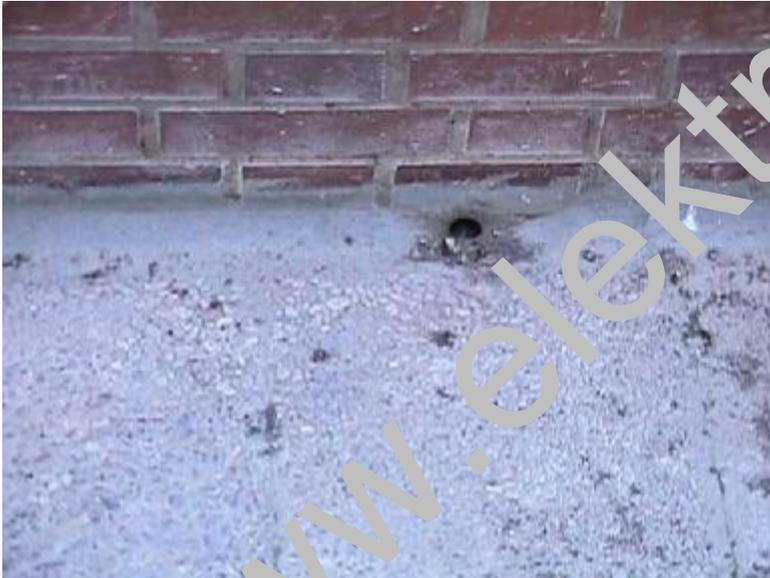
Se aprecia una pendiente inadecuada en los paños que favorece el estancamiento de las aguas y su filtración hacia los elementos interiores. Así mismo no se observan sumideros de recogida de aguas en estos paños , estando confiada la recogida única y exclusivamente mediante la escorrentía natural de las aguas hacia el sumidero de pie de rampa. Tampoco se observa la entrega perimetral de la impermeabilización , en el lateral del peto , que exige la NBE-QB 90.

Así mismo el nivel de las gárgolas de evacuación debe ser siempre inferior a la cota de impermeabilización , no siendo recomendable el uso de estos sistemas de evacuación de aguas por escorrentía libre sin canalizar.

Se aprecian labores de reparación en el lateral de los locales colindantes con la rampa de acceso al garaje de los bloques 13 y 15 , en los que se observa la ejecución de un zócalo de 25 Cms. bajo el que se supone se han efectuado los refuerzos y entregas anteriormente descritas.

Para solucionar el problema constructivo que se presenta se debería levantar la zona afectada con el objeto de corregir el trazado de las pendientes hacia los sumideros.
